ООО « Научно-производственный центр «Самара»

Заключение

**Определение способности втулки производства ООО «ИПЦ» защищать
сварной шов высоконапорного водовода**

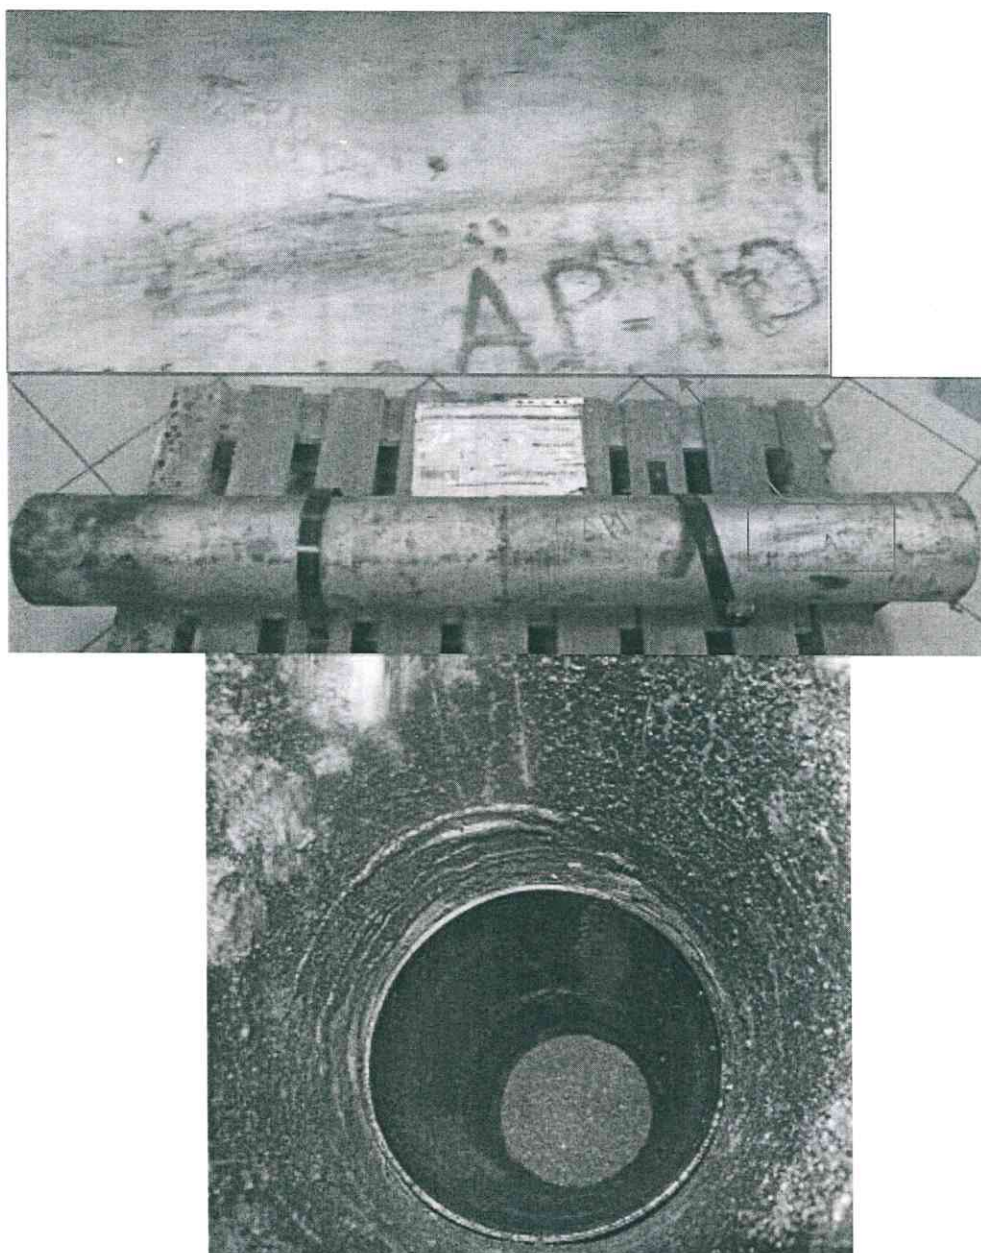
На исследование были предоставлены два сваренных патрубка $\text{Ø}168 \times 14$ мм длиной 135 см с втулкой производства ООО «ИПЦ» в области сварного соединения (рис. 1), после опытно-промысловых испытаний (Приложение 1-2). На внутреннюю поверхность металла патрубков нанесено антикоррозионное покрытие. Защитная втулка расположена симметрично относительно сварного шва. Визуально дефектов сварного соединения не наблюдаются.

Рис. 1. Сварное соединение двух патрубков $\text{Ø}168 \times 14$ длиной 135 см с установленной внутренней втулкой (рис. 1). Фотографии наружной (сверху) и внутренней поверхностей (снизу).

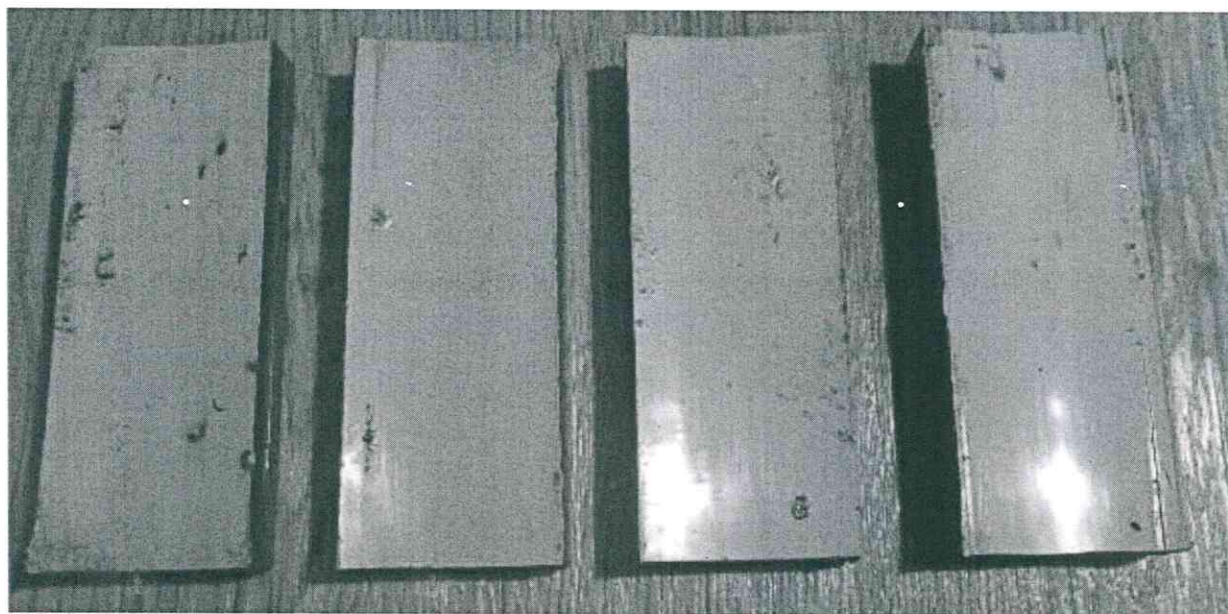
Визуальный осмотр на наличие дефектов показал хорошее качество исполнения сварного соединения. В свою очередь на покрытии выявлены дефекты механического характера (рис. 2), однако проверка диэлектрической сплошности (табл. 1) показала отсутствие каких-либо дефектов покрытия. Пробоев при напряжении 5 кВ/мм не обнаружено.

Рис. 2. Внешний вид поверхности лакокрасочного покрытия.

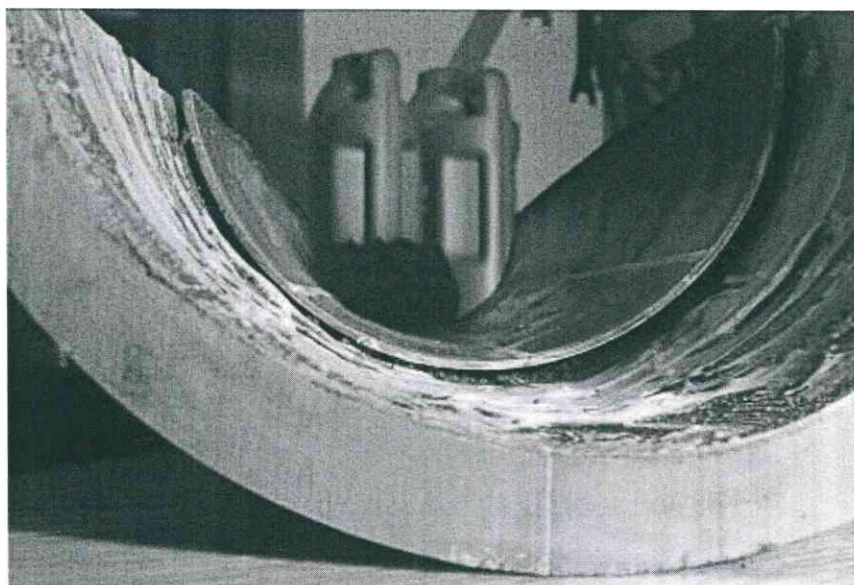
Пространство между металлом втулки и стенкой трубы частично заполнено мастикой (рис. 4), что свидетельствует о вымывании герметизирующего слоя.

Рис. 4. Внешний вид пространства между втулкой и стенкой трубы.

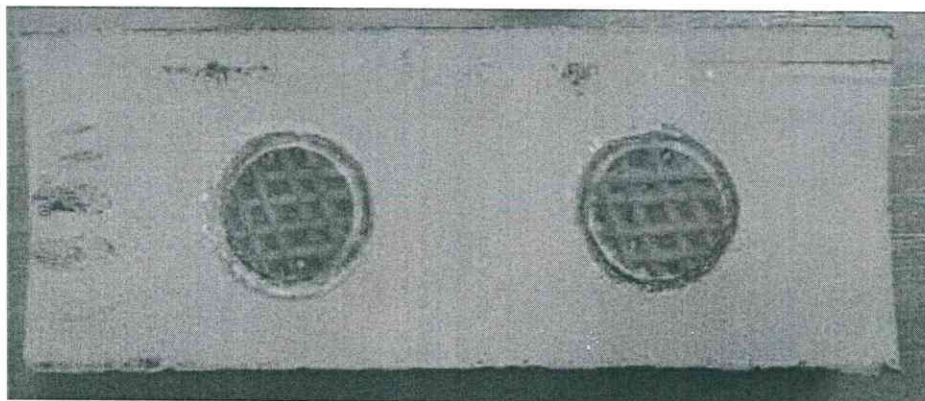
Измерение адгезионной прочности и стойкости к прямому удару показало высокие результаты для покрытия высоконапорного водовода (табл. 1). Адгезия выше 10 МПа, значение энергии удара при котором покрытие разрушается выше 15 Дж.

Рис. 5. Внешний вид покрытия высоконапорного водовода после измерения адгезии методом отрыва «грибка».

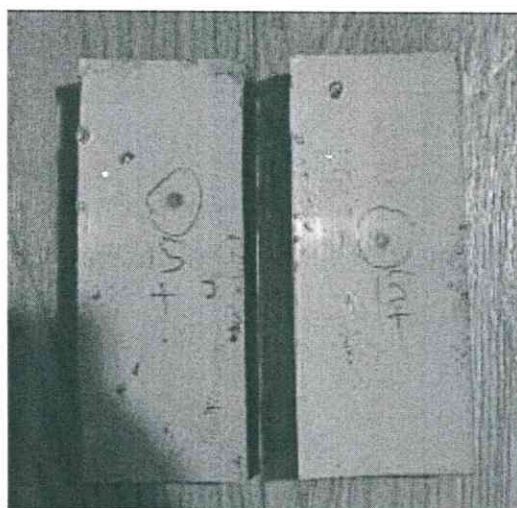
Рис. 6. Внешний вид покрытия высоконапорного водовода после измерения стойкости к удару.

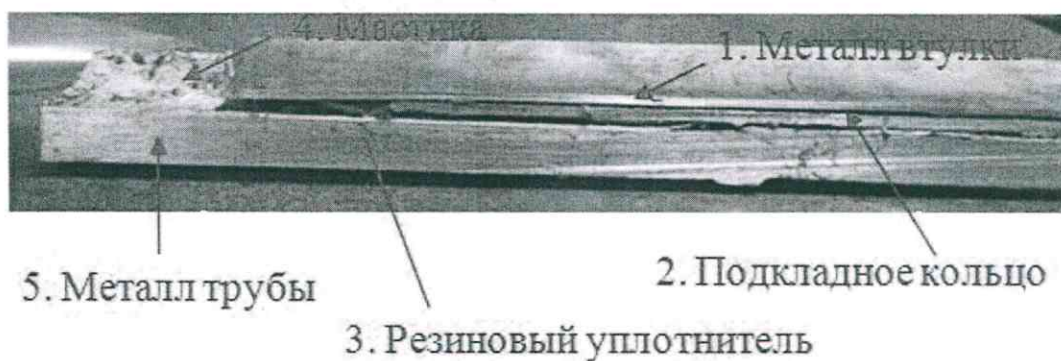
На рис. 8 представлено продольное сечение радиального сегмента патрубка, где видно, что в состав конструкции защитной втулки входят: 1. Втулка из высоколегированной стали, 2. Подкладное кольцо из низколегированной стали, 3. Уплотнительные кольца из материала на основе эластомера, 4. Мастика, закрывающая пространство между торцами втулки и металлом трубы. Следует отметить, что входящие в контакт поверхности втулки и металла трубы покрыты слоем герметизирующего материала только частично.

Рис. 8. Состав защитной втулки.

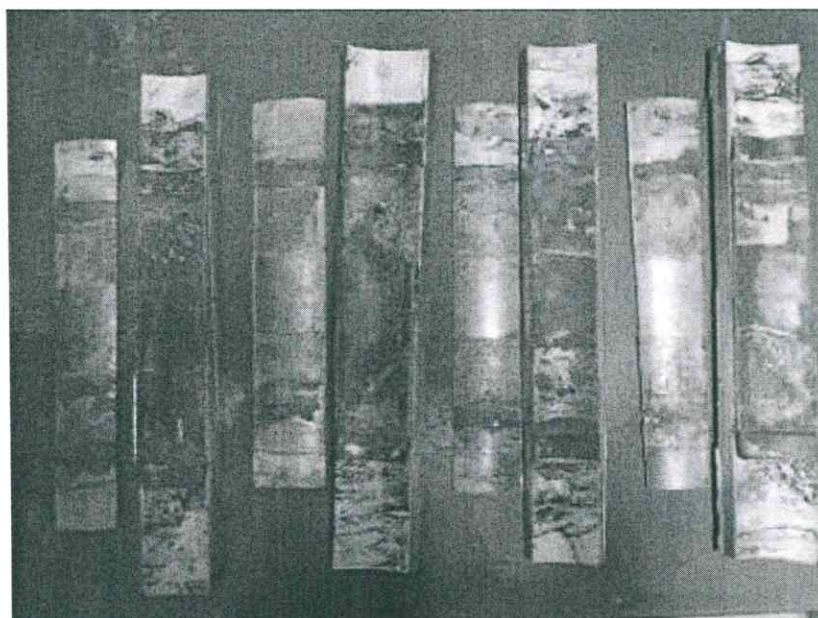
После снятия сегментов втулки на верхней части подкладного кольца наблюдается потемнение металла и обнаружена коррозия (рис. 9). Данный факт свидетельствует о проникновении испытательной среды под втулку, причем на поверхности представленной на исследование втулки обнаружено незначительное количество продуктов коррозии (рис. 9), в свою очередь на металле подкладного кольца (рис. 10) и трубы (рис. 10-11) обнаружено гораздо большее количество продуктов коррозии.

Рис. 9. Внешний вид радиальных сегментов после снятия металла втулки.

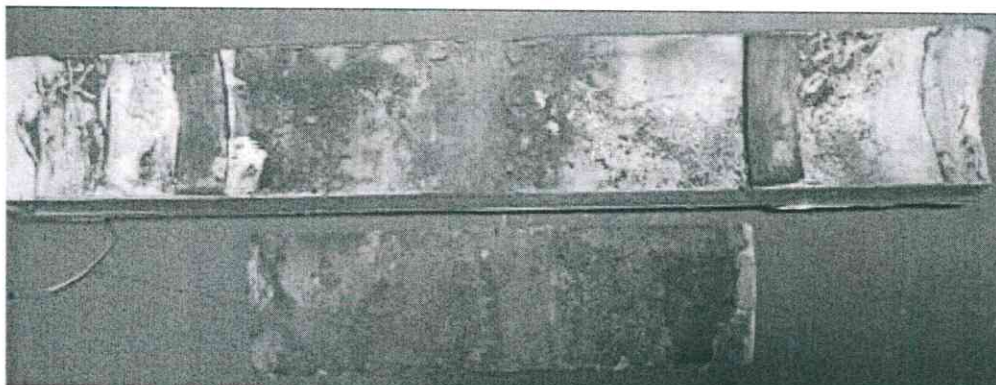
После снятия сегментов втулки произвели демонтаж подкладного кольца, в результате чего на подкладном кольце и в зоне сварного шва металла трубы была обнаружена коррозия (рис. 10).

Рис. 10. Внешний вид радиальных сегментов после снятия металла втулки.

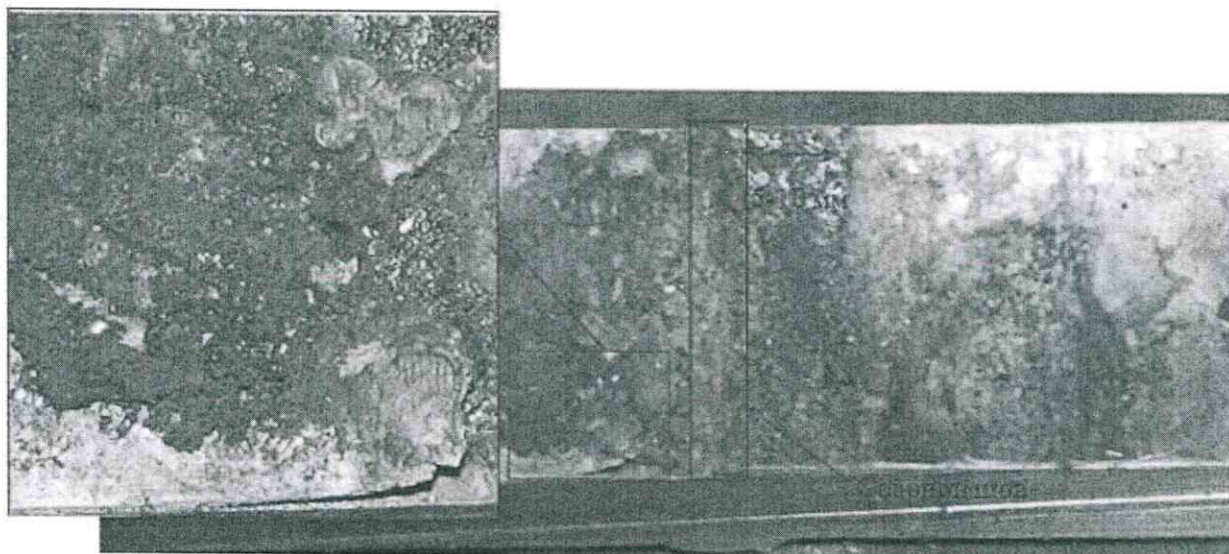
Исходя из требований ТУ (РД) №7304-005-1297860-12 нанесение антикоррозионной защиты на внутреннюю сторону патрубков должно проводиться при отступе от края трубы на 30-50 мм. В ходе исследования выявлено, что антикоррозионная защита наносилась без отступа (рис. 11-12), в результате чего после сварочных работ произошло отслоение ЛКП и частичное его налипание на подкладное кольцо (~10 мм).

Рис. 11. Расстояние нанесения АКЗ от сварного шва.

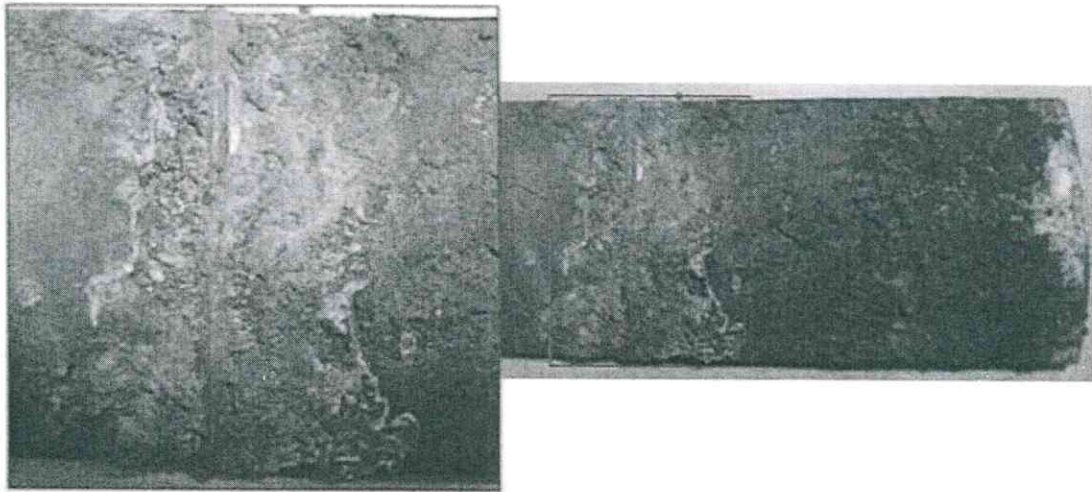
Рис. 12. Налипание АКЗ от трубы к подкладному кольцу.

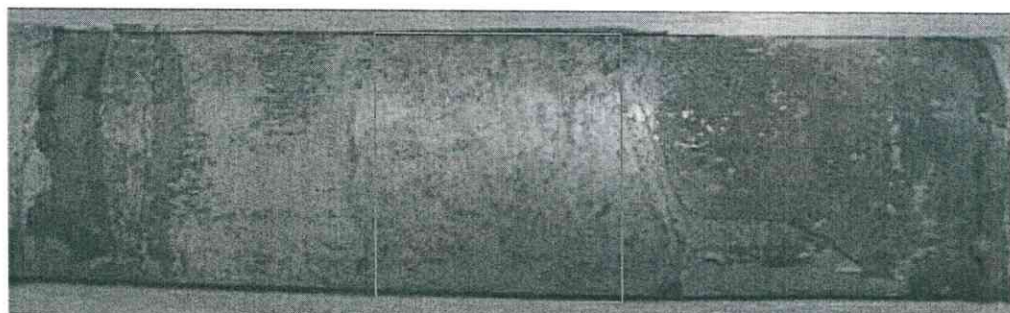
На металле защитной втулки имеется тонкий слой герметизирующего покрытия, причем в центральной части металла втулки покрытие отсутствует (рис. 13), что, видимо, связано с выгоранием покрытия при проведении сварочных работ.

Участок металла втулки без герметизирующего материала

Рис. 13. Внешний вид участка на металле втулки без герметизирующего материала.

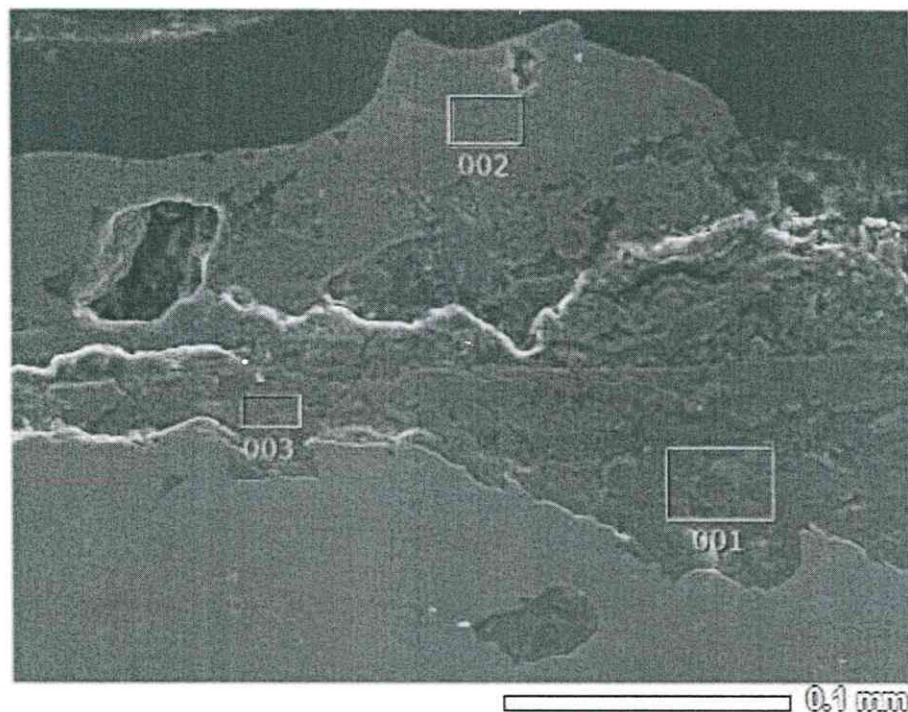
В результате микроструктурных исследований области подкладного кольца со стороны втулки было установлено наличие продуктов коррозии (рис. 14), максимальная толщина которых составила ~0,2мм. Из результатов энергодисперсионного анализа основными компонентами продуктов коррозии являются оксиды и гидроксиды железа.

Рис. 14. Изображение с электронного микроскопа и химический состав для шлифа поперечного сечения подкладного кольца.

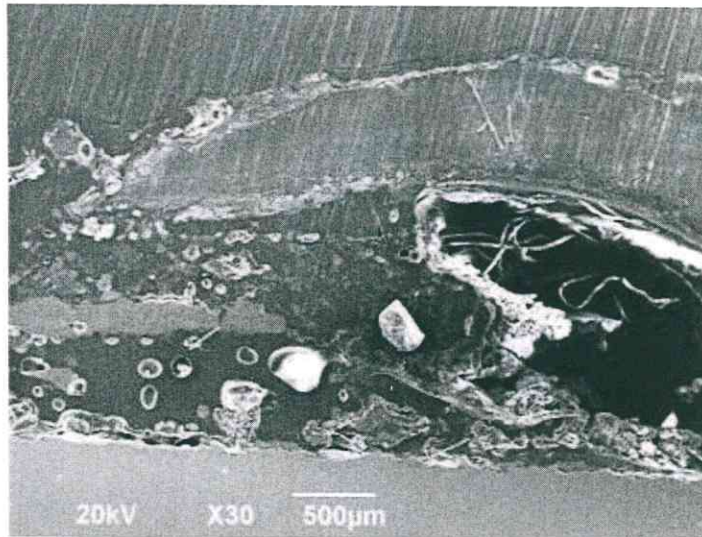
Из результатов электронной микроскопии поперечного сечения шлифа металла трубы с покрытием (рис. 16) видно, что покрытие является двухслойной полимерной композицией с минеральными наполнителями и пигментами. Нижний слой (праймер) покрытия составляет ~6-10 мкм. Толщина верхнего слоя составляет ~700 мкм. Из данных по энергодисперсионному анализу видно, что верхний и нижний слои покрытия отличаются по качественному и количественному составу. Следы коррозии под покрытием отсутствуют, однако в месте проведения сварного соединения выявлено отслоение слоя АКЗ (рис. 17).

Рис. 17. Изображение с электронного микроскопа для шлифа поперечного сечения металла трубы с отслоившимся покрытием.

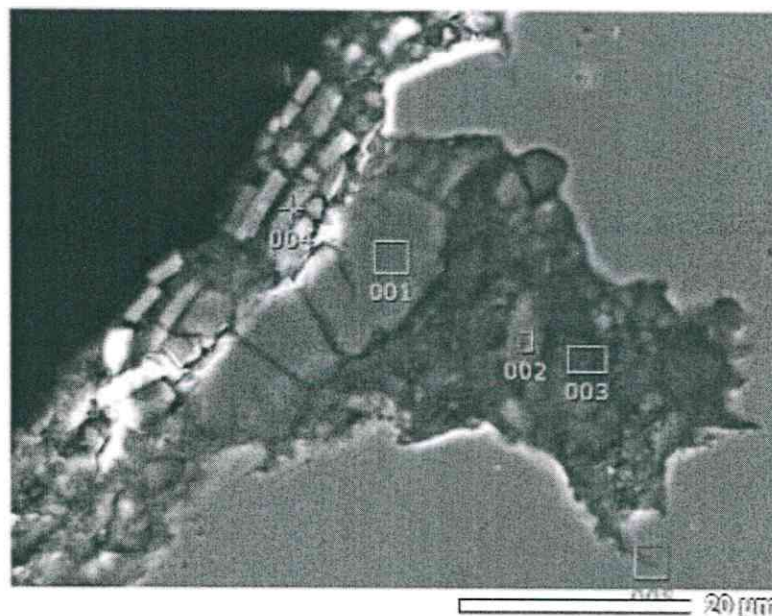
На рис. 18-19 представлена микроструктура участка металла трубы в области сварного соединения было установлено наличие продуктов коррозии, максимальная толщина которых составила ~32мкм. Из результатов рентгенофазового анализа продуктов коррозии с поверхности металла сварного соединения (рис. 20) установлено наличие оксид-гидроксид железа смешанного состава.

Рис. 18. Изображение с электронного микроскопа и химический состав для шлифа поперечного сечения сварного шва образца.

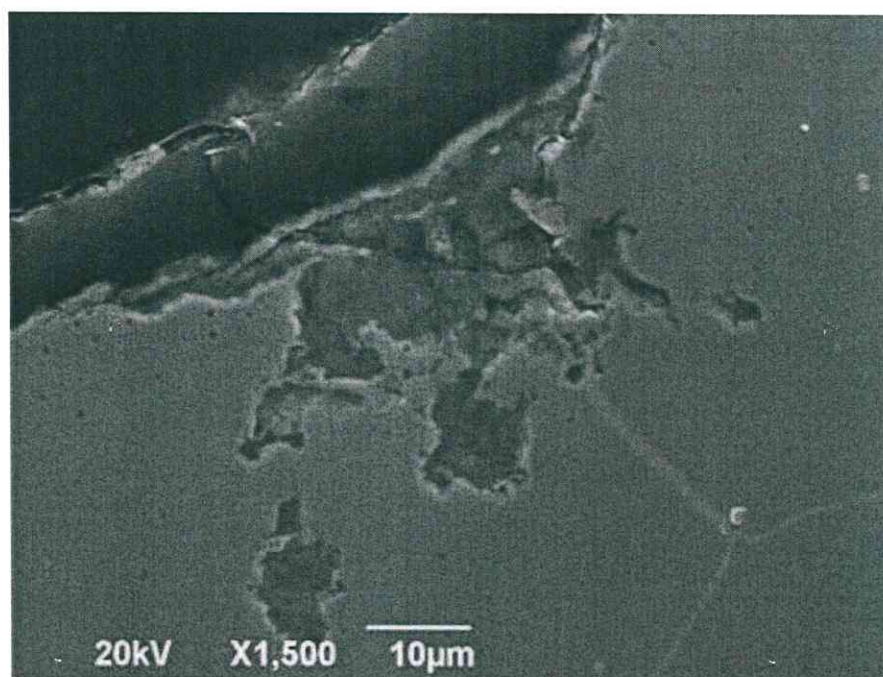
Рис. 19. Изображение с электронного микроскопа для шлифа поперечного сечения сварного шва образца.
