ООО « Научно-производственный центр «Самара»

Заключение

**Определение способности втулки производства ООО «ИПЦ» защищать
сварной шов высоконапорного водовода**

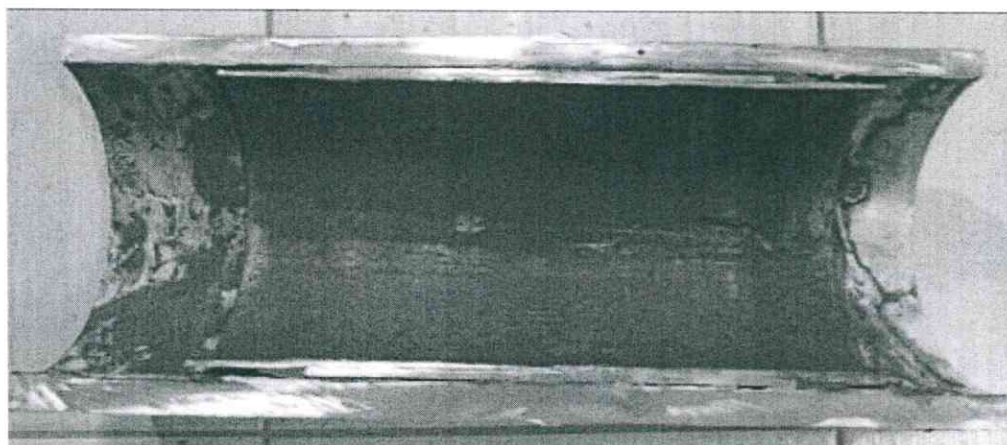
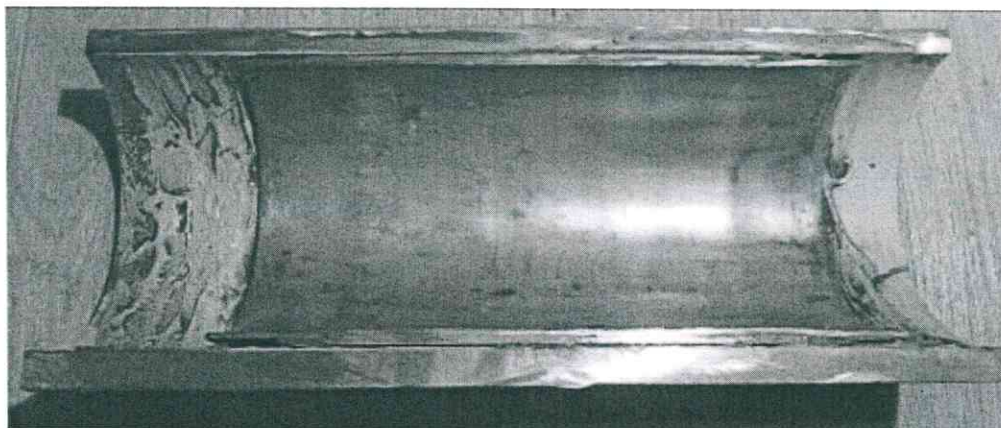
Рис. 3. Внешний вид части патрубка а) до очистки, б) после удаления загрязнений с рабочей поверхности.

Для демонтажа втулки производился распил образца вдоль оси патрубков на две равные половины (рис. 3).

Пространство между металлом втулки и стенкой трубы частично заполнено мастикой (рис. 4), что свидетельствует о вымывании герметизирующего слоя.

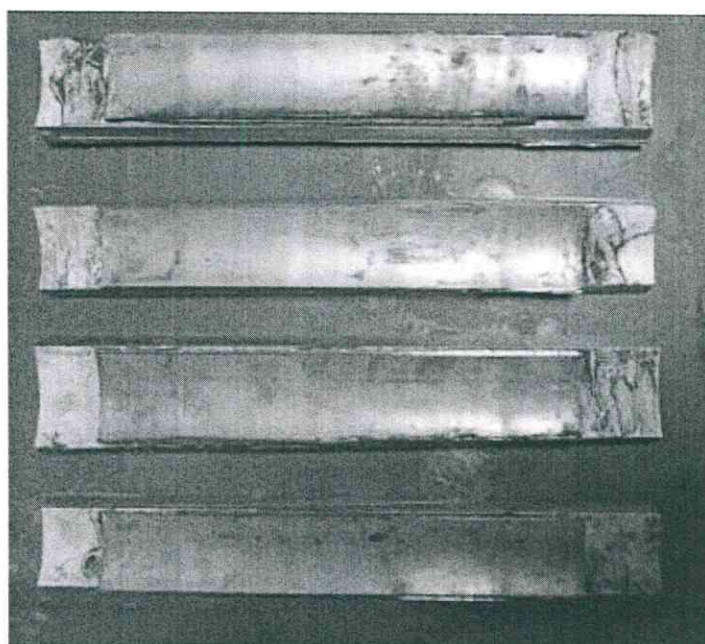
Рис. 7. Внешний вид радиальных сегментов.

После проведения визуального осмотра была произведена разрезка патрубку на радиальные (60°) сегменты (рис. 7).

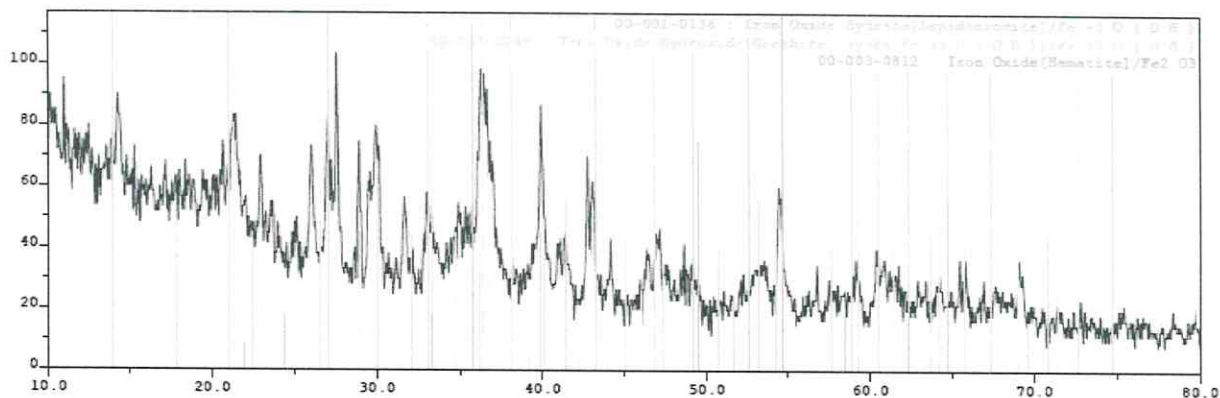
Рис. 15. Дифрактограмма продуктов коррозии с поверхности металла подкладного кольца со стороны трубы.

С поверхности металла подкладного кольца были отобраны продукты коррозии для проведения рентгенофазового анализа. На рис. 15 представлена дифрактограмма продуктов коррозии с подкладного кольца. В результате расшифровки полученной дифрактограммы было установлено наличие в продуктах коррозии компонента оксида железа (III), оксида-гидроксида железа.

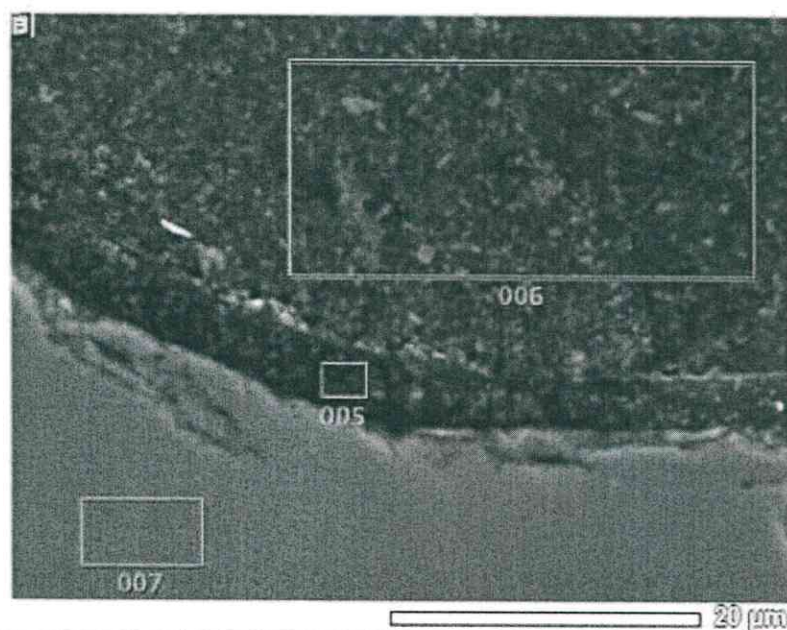
Рис. 16. Изображение с электронного микроскопа и химический состав для шлифа поперечного сечения металла трубы с покрытием.

Из результатов электронной микроскопии поперечного сечения шлифа металла трубы с покрытием (рис. 16) видно, что покрытие является двухслойной полимерной композицией с минеральными наполнителями и пигментами. Нижний слой (праймер) покрытия составляет ~6-10 мкм. Толщина верхнего слоя составляет ~700 мкм. Из данных по энергодисперсионному анализу видно, что верхний и нижний слои покрытия отличаются по качественному и количественному составу. Следы коррозии под покрытием отсутствуют, однако в месте проведения сварного соединения выявлено отслоение слоя АКЗ (рис. 17).

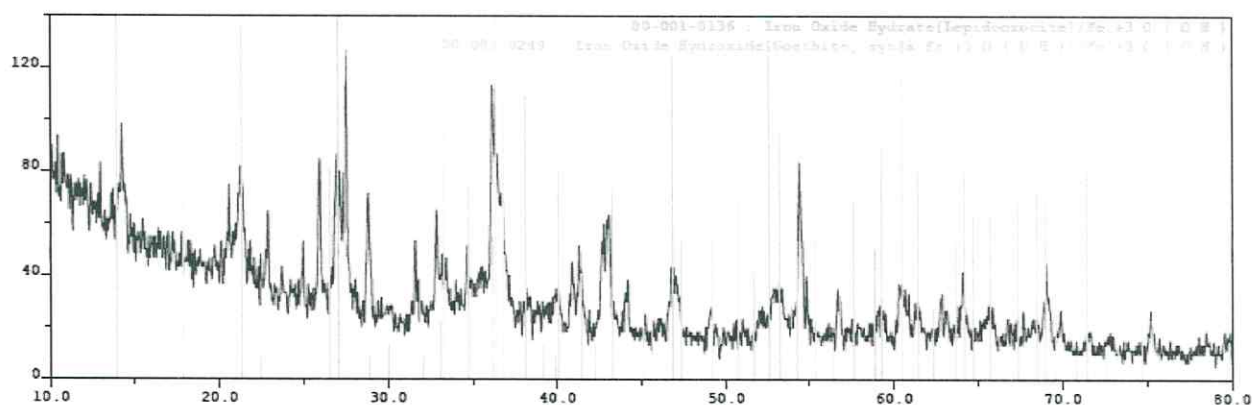
Рис. 20. Дифрактограмма с поверхности металла сварного соединения.

На рис. 18-19 представлена микроструктура участка металла трубы в области сварного соединения было установлено наличие продуктов коррозии, максимальная толщина которых составила ~32мкм. Из результатов рентгенофазового анализа продуктов коррозии с поверхности металла сварного соединения (рис. 20) установлено наличие оксид-гидроксид железа смешанного состава.

Заказчиком были предоставлены данные анализа пластовой и подтоварной воды (6-ти компонентный анализ) (Приложение 3), из которых видно, что основными коррозионными агентами в составе флюида являются H_2S , O_2 и CO_2 . Из данных рентгенофазового анализа установлено наличие оксид-гидрооксид железа и оксидов железа. Данные продукты коррозии характерны для начальной стадии развития коррозии при совместной выдержке стальных деталей в водной среде, содержащей растворенные газы H_2S , O_2 и CO_2 . Из справочных данных возможные первые продукты коррозии FeS , $FeO(OH)$ и $FeCO_3$ имеют значения произведений растворимости (ПР)¹ $5 \cdot 10^{-18}$, $2,2 \cdot 10^{-22}$ и $3,47 \cdot 10^{-11}$, соответственно. Вследствие чего можно

заклучить, что в качестве продуктов коррозии в первую очередь должен образовываться $\text{FeO}(\text{OH})$, как вещество с наименьшей растворимостью. Формирование сульфида железа в данных условиях возможно только после полного израсходования O_2 . В свою очередь образование карбоната железа в данных условиях возможно только после полного израсходования H_2S и O_2 .
